### Audi, Seat, VW için CT1088K3 triger kayışı kiti; farklı VW 2.0TFSI (S3, Cupra, GTI, R)

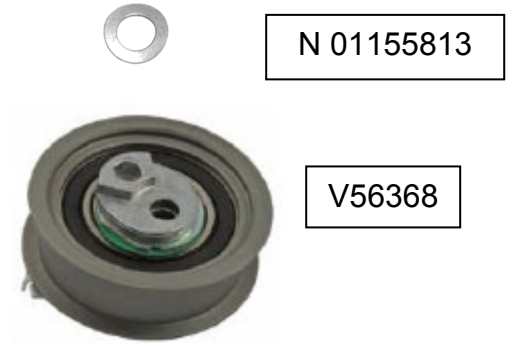
#### Şek. 1 Somunların takılması CT1088K3 kiti

Kit içine yapısı aynı iki M8 x 1,25 somunu eklenmiştir. V31249 ve V31211 (yakalı somun).

Üreticiye ve üretim yılına göre, fabrika çıkışı farklı modeller (N01100845 – altı köşeliosmun veya N10609203 – yakalı somun) kullanılır.

V31249

V31211

N 01155813

Yakalı somun **olmayan** model için araçta bulunan düz rondelalar N01155813 (8,4x15x1,6) tekrar kullanılmalıdır.
